**OXICORTES DEL HENARES, S.L.**

Order  
REFERENCIA:  
OXICORTE 30 mm

**ENSAYOS DE DUREZA DE BORDE DE CORTE Y DE CALIDAD DE SUPERFICIE,  
SEGÚN UNE-EN 1090-2:2019+A1:2025 Y UNE-EN ISO 9013:2017; EN CHAPA 30mm.**

**INFORME DE ENSAYO:** 260476LMEMAD-OT0001-IF-02  
Report Number  
**COD. INTERNO:** 260476LMEMAD-OT0001-HV02  
Internal code

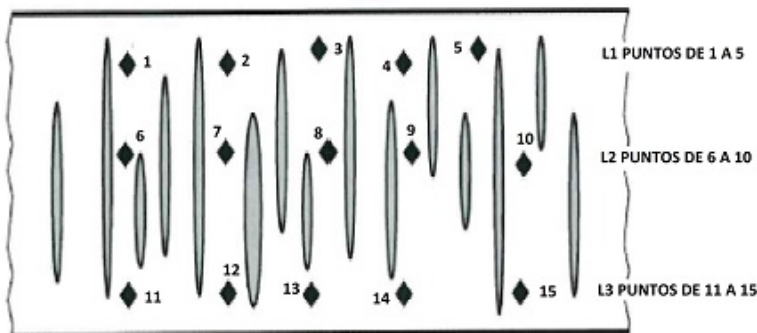
## CROQUIS (Sketch)

SITUACIÓN DE LÍNEAS DE PUNTOS SEGÚN ESPESOR DE LA MUESTRA  
(TABLA D.1 Y FIG. D.4, UNE-EN 1090-2:2019+A1:2025)

Espesor >5 mm = Línea 1 cerca del lado superior, línea 2 en el centro del espesor y línea 3 cerca del lado inferior.

Dureza medida en el área A de la muestra, según figura D.1.

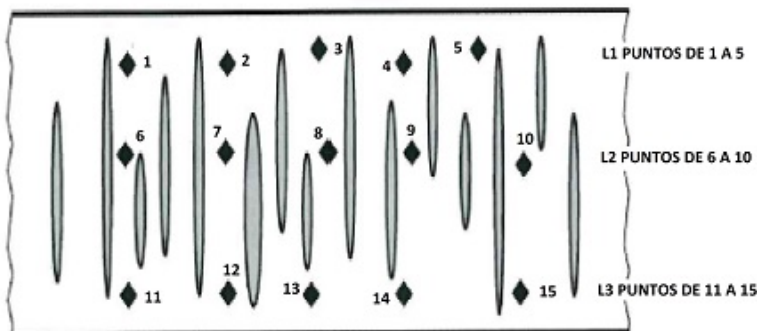
## CROQUIS (Sketch)

SITUACIÓN DE LÍNEAS DE PUNTOS SEGÚN ESPESOR DE LA MUESTRA  
(TABLA D.1 Y FIG. D.4, UNE-EN 1090-2:2019+A1:2025)

Espesor >5 mm = Línea 1 cerca del lado superior, línea 2 en el centro del espesor y línea 3 cerca del lado inferior.

Dureza medida en el área B de la muestra, según figura D.1.
