**OXICORTES DEL HENARES, S.L.**

**ENSAYOS DE DUREZA DE BORDE DE CORTE Y DE CALIDAD DE SUPERFICIE,  
SEGÚN UNE-EN 1090-2:2019+A1:2025 Y UNE-EN ISO 9013:2017; EN CHAPA 3 mm.**

**INFORME DE ENSAYO:** 260476LMEMAD-OT0001-IF-01  
Report Number  
**COD. INTERNO:** 260476LMEMAD-OT0001-HV01  
Internal code

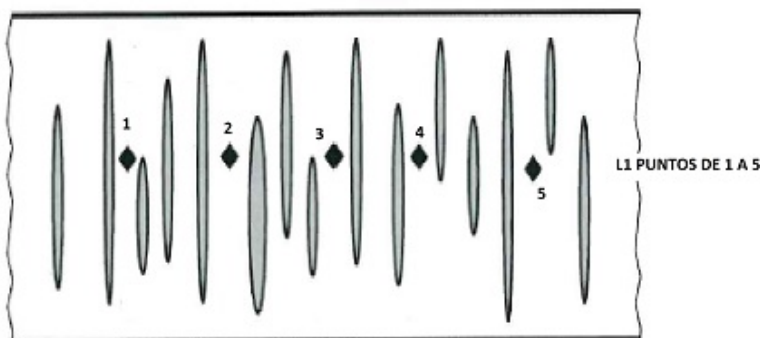
## CROQUIS (Sketch)

| PROBETA<br>Specimen | PUNTO<br>Point N° | DUREZA<br>Hardness | PUNTO<br>Point N° | DUREZA<br>Hardness | PUNTO<br>Point N° | DUREZA<br>Hardness |
|---|---|---|---|---|---|---|
| 260476-1-1 | 1 | 369 HV 10 | 2 | 361 HV 10 | 3 | 318 HV 10 |
| | 4 | 344 HV 10 | 5 | 314 HV 10 | --- | --- |

SITUACIÓN DE LÍNEAS DE PUNTOS SEGÚN ESPESOR DE LA MUESTRA  
(TABLA D.1 Y FIG. D.4, UNE-EN 1090-2:2019+A1:2025)

Espesor menor o igual de 5 mm una línea en el centro del espesor .

Dureza medida en el área A de la muestra , según figura D.1.

La superficie de ensayo de las probetas, ha sido preparada según apartado D 2.4.

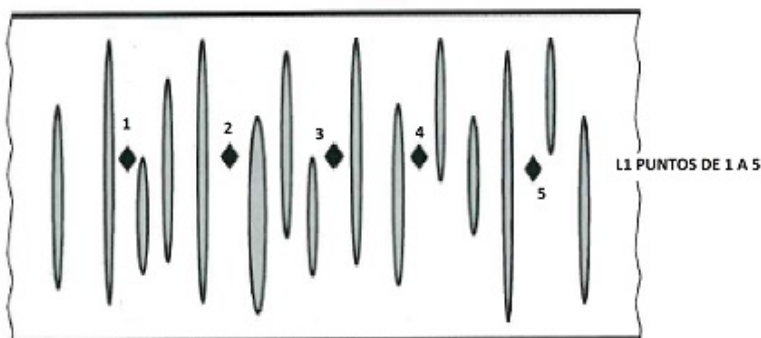
## CROQUIS (Sketch)

| PROBETA<br>Specimen | PUNTO<br>Point N° | DUREZA<br>Hardness | PUNTO<br>Point N° | DUREZA<br>Hardness | PUNTO<br>Point N° | DUREZA<br>Hardness |
|---|---|---|---|---|---|---|
| 260476-1-2 | 1 | 280 HV 10 | 2 | 316 HV 10 | 3 | 316 HV 10 |
| | 4 | 381 HV 10 | 5 | 333 HV 10 | --- | --- |

SITUACIÓN DE LÍNEAS DE PUNTOS SEGÚN ESPESOR DE LA MUESTRA  
(TABLA D.1 Y FIG. D.4, UNE-EN 1090-2:2019+A1:2025)

Espesor menor o igual de 5 mm una línea en el centro del espesor .

Dureza medida en el área B de la muestra , según figura D.1.

La superficie de ensayo de las probetas, ha sido preparada según apartado D 2.4.
